Laudo de Vistoria do Aeroporto de Alta Floresta/MT

LAUDO DE VISTORIA TÉCNICA

AEROPORTO DE ALTA FLORESTA (MT)

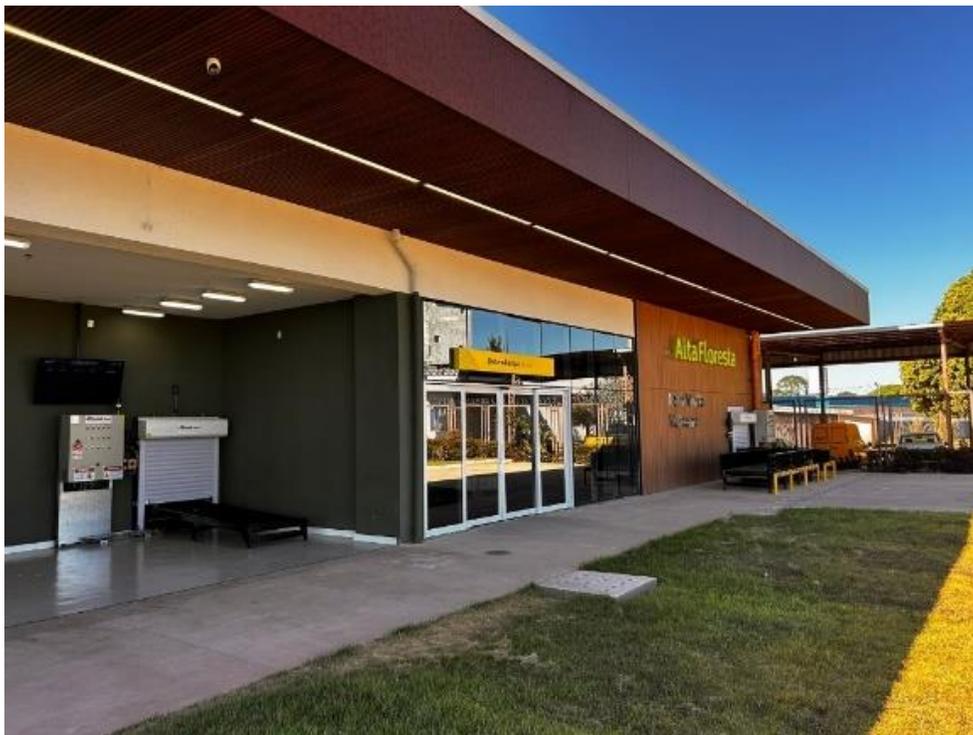
Figura 6 — Terminal de Passageiros

Foi constatado que parte dos bens e das benfeitorias correspondentes às áreas civil e especiais no Aeroporto de Alta Floresta possuem pouca idade aparente, além de estarem em bom estado de conservação e com um médio padrão construtivo. Essas observações foram feitas principalmente pelo fato de o terminal de passageiros ser novo e ter sido inaugurado há poucos meses, assim como a área de estacionamento, que foi parcialmente inaugurada no mesmo período.

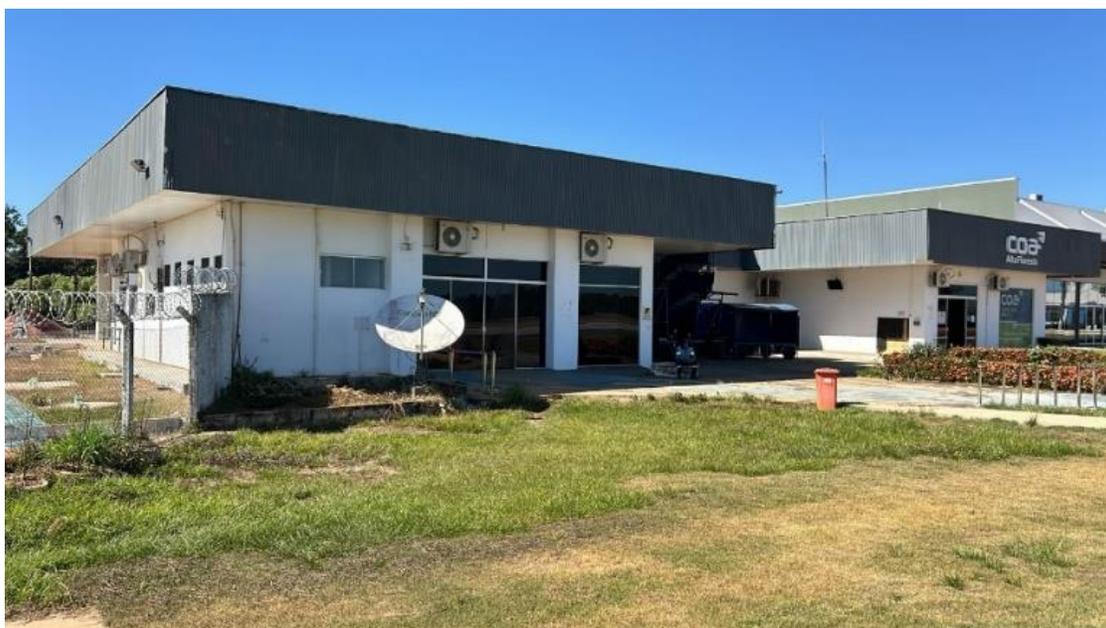
Figura 7 — Antigo Terminal de Passageiros

Outra observação constatada durante o processo de vistoria refere-se à edificação que era ocupada pelo antigo terminal de passageiros, a qual está abrigando um grande depósito de materiais, sendo caracterizada por estar em mau estado de conservação, apesar de possuir um médio padrão construtivo.

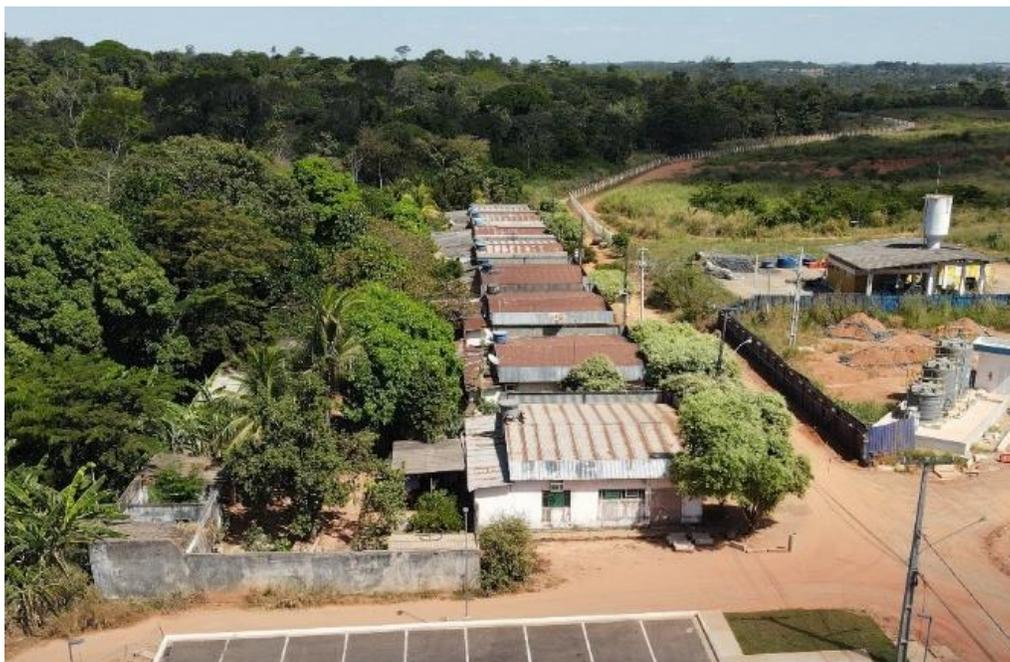
Figura 18 — Edificações não vistoriadas

Para todas as áreas sob o domínio do operador aeroportuário, foi concedido acesso; entretanto, as áreas sob ocupação da vila militar e as áreas de invasão, principalmente aquelas próximas ao acesso do aeroporto e ao sul da área patrimonial, não puderam ser vistoriadas. Para esses casos, o operador aeroportuário encontrava-se em discordância com os ocupantes e não possuía canal de comunicação que permitisse o agendamento da vistoria.

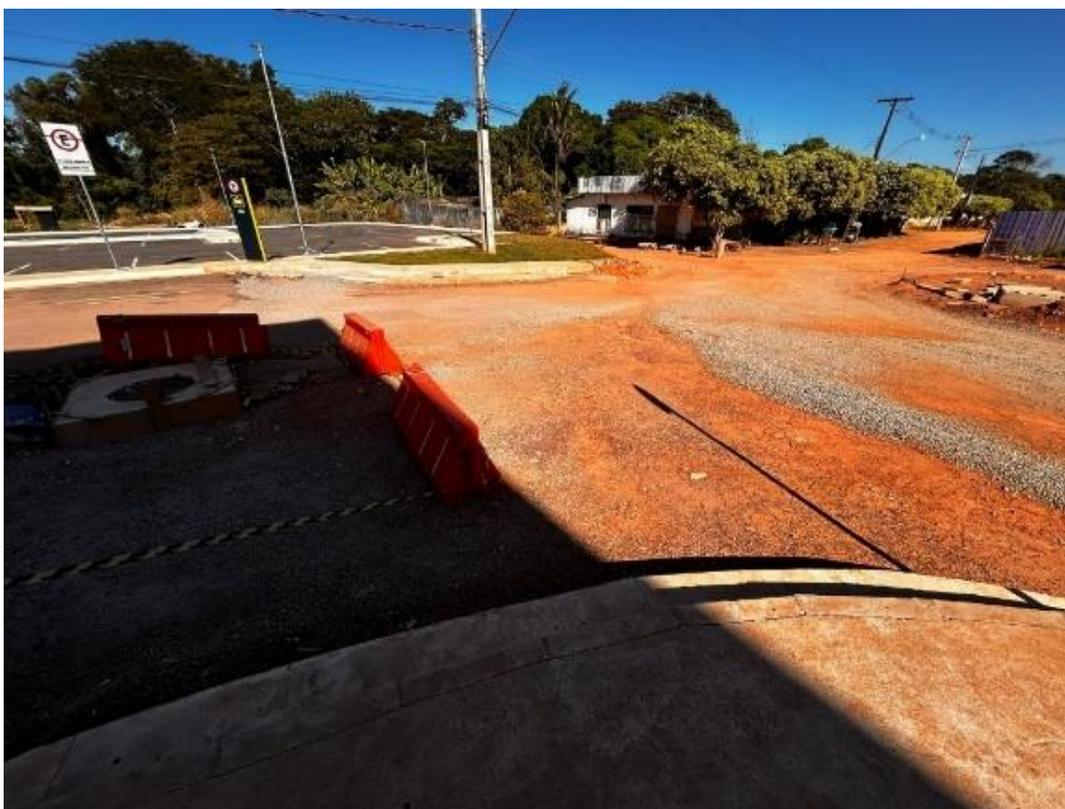
Figura 19 — Obras no acesso

Durante a vistoria realizada, também foram observadas obras em andamento em diferentes áreas do sítio aeroportuário. Dentre elas, destacam-se demolições e desmontagem de edificações de apoio existentes próximo ao acesso principal; a ampliação do estacionamento principal; e a pavimentação do acesso. Essas obras estão indicadas no mapa cadastral (Apêndice 2 – Mapa Cadastral de Bens Imóveis e Benfeitorias) e na Planilha Cadastral de Bens Imóveis e Benfeitorias (Apêndice 1 – Planilha Cadastral de Bens Imóveis e Benfeitorias).
