# Laudo de Vistoria do Aeroporto de Ihéus/BA

# APOIO TÉCNICO NO PLANEJAMENTO DO SETOR DE AVIAÇÃO CIVIL

LAUDO DE VISTORIA TÉCNICA

AEROPORTO JORGE AMADO DE ILHÉUS (BA) – SBIL

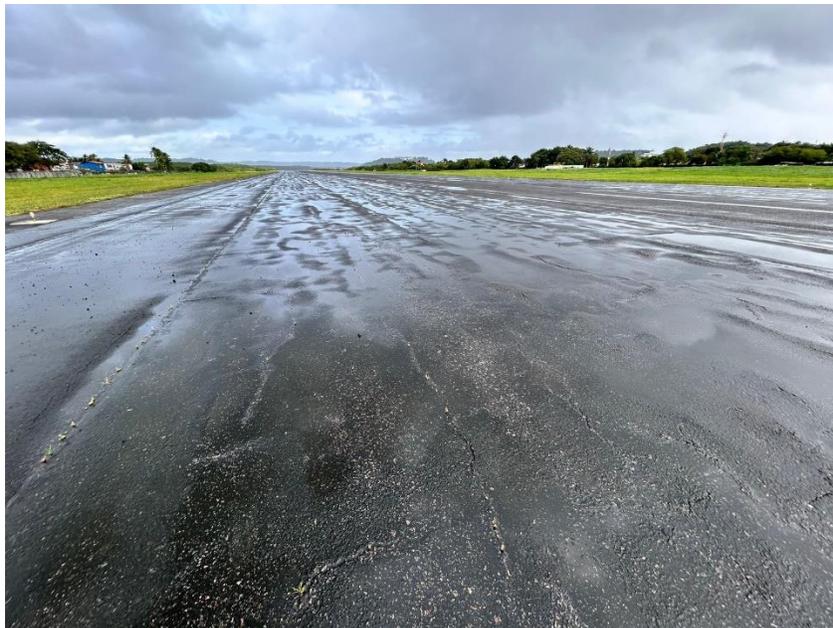
Figura 2 – Pista de Pouso e Decolagem

Outra observação constatada durante o processo de vistoria refere-se à pista de pouso e decolagem, bem como suas *taxiways*, sendo caracterizada por estar em mau estado de conservação, apesar de possuir um médio padrão construtivo. Foi informado pelo operador que a pista possui licença provisória do órgão regulador, a Agência Nacional da Aviação Civil (ANAC), e que obras de melhoria devem ser realizadas nos próximos 12 meses.

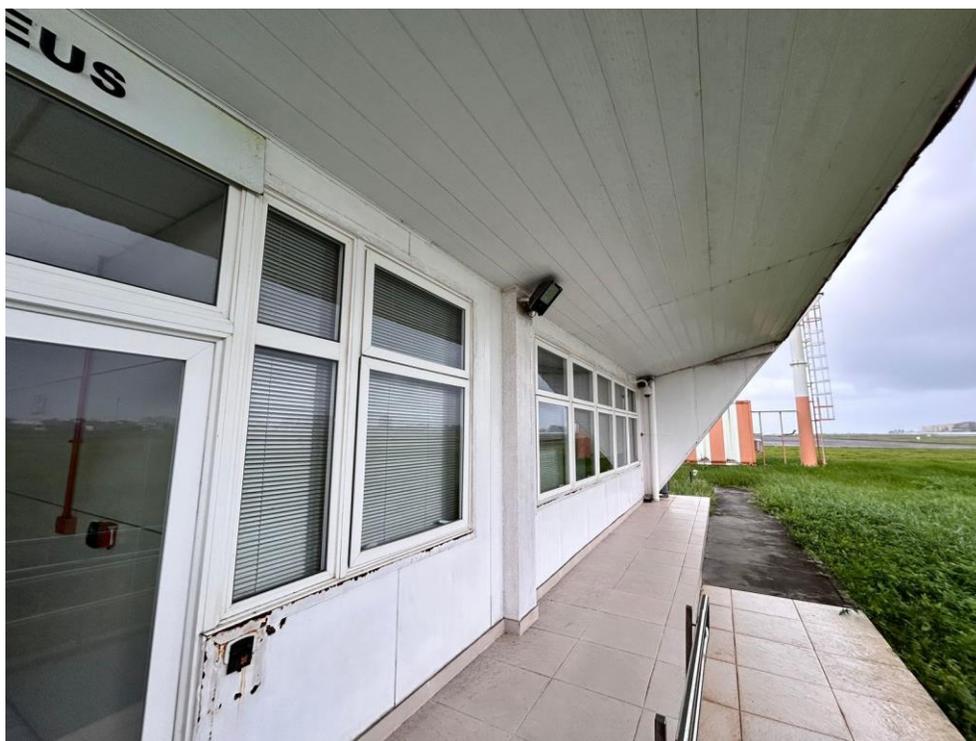
Figura 8 – Navegação Aérea - NAV Brasil

edificações destinadas à navegação aérea possuem estado de conservação regular e padrão construtivo médio.
