# Laudo de Vistoria do Aeroporto Internacional Deputado Luís Eduardo Magalhães - Salvador/BA

LAUDO DE VISTORIA TÉCNICA

AEROPORTO INTERNACIONAL DEPUTADO LUÍS EDUARDO MAGALHÃES (SBSV) – SALVADOR (BA)

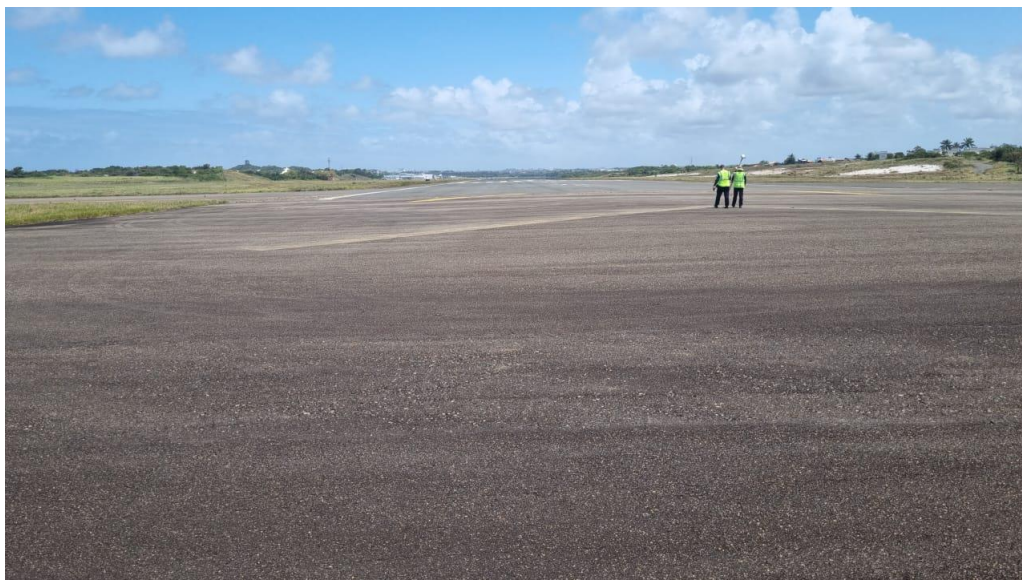
Figura 2 – Pista de Pouso e Decolagem Principal

| ID | DESCRIÇÃO | ÁREA ESTIMADA (M²) | PADRÃO CONSTRUTIVO | ESTADO DE CONSERVAÇÃO | IDADE APARENTE | OBSERVAÇÕES |
|---|---|---|---|---|---|---|
| 1 - SBSV | Pista de Pouso e Decolagem Principal | 122.736 | 2 | C | 7 | |

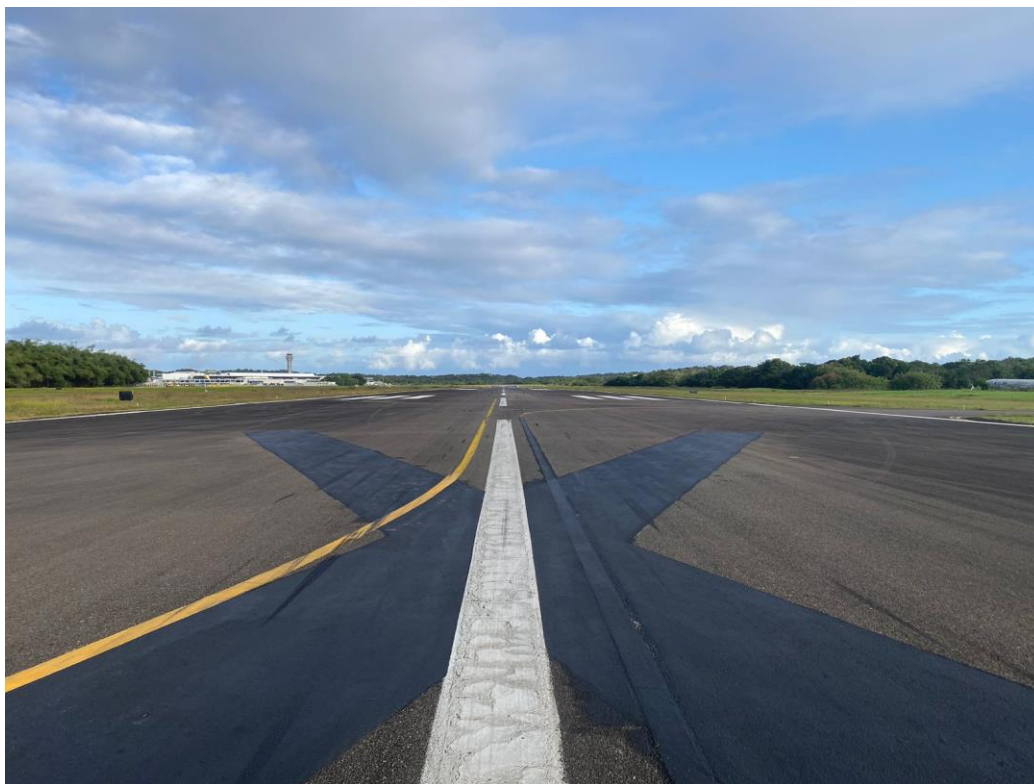
Figura 3 – Pista de Pouso e Decolagem Secundária

| ID | DESCRIÇÃO | ÁREA ESTIMADA (M²) | PADRÃO CONSTRUTIVO | ESTADO DE CONSERVAÇÃO | IDADE APARENTE | OBSERVAÇÕES |
|---|---|---|---|---|---|---|
| 2 - SBSV | Pista de Pouso e Decolagem Secundária | 66.996 | 2 | C | 7 | |

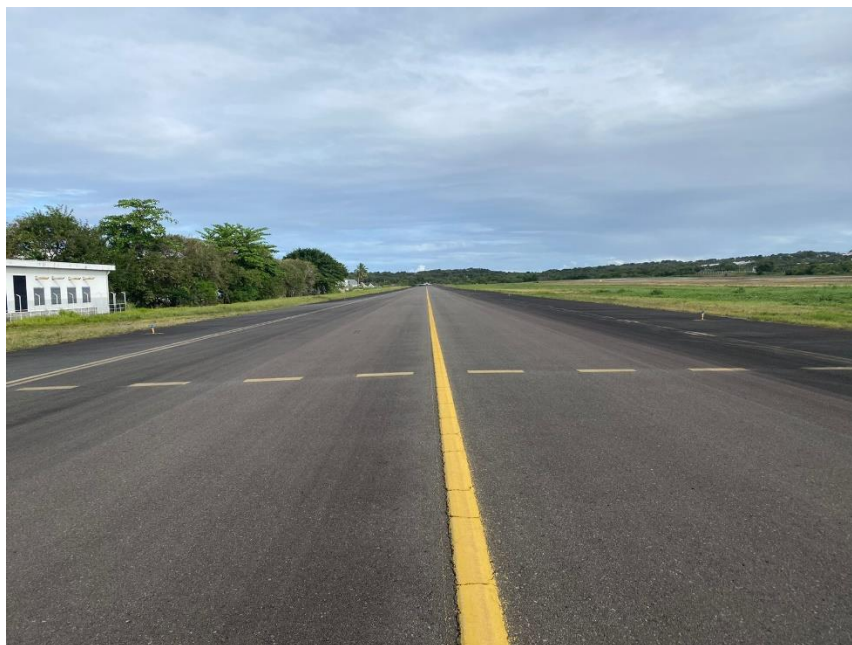
Figura 4 – Pista de *Taxiway Mike*

| ID | DESCRIÇÃO | ÁREA ESTIMADA (M²) | PADRÃO CONSTRUTIVO | ESTADO DE CONSERVAÇÃO | IDADE APARENTE | OBSERVAÇÕES |
|---|---|---|---|---|---|---|
| 3 - SBSV | Pista de Taxiway Mike | 21.838 | 2 | C | 7 | |

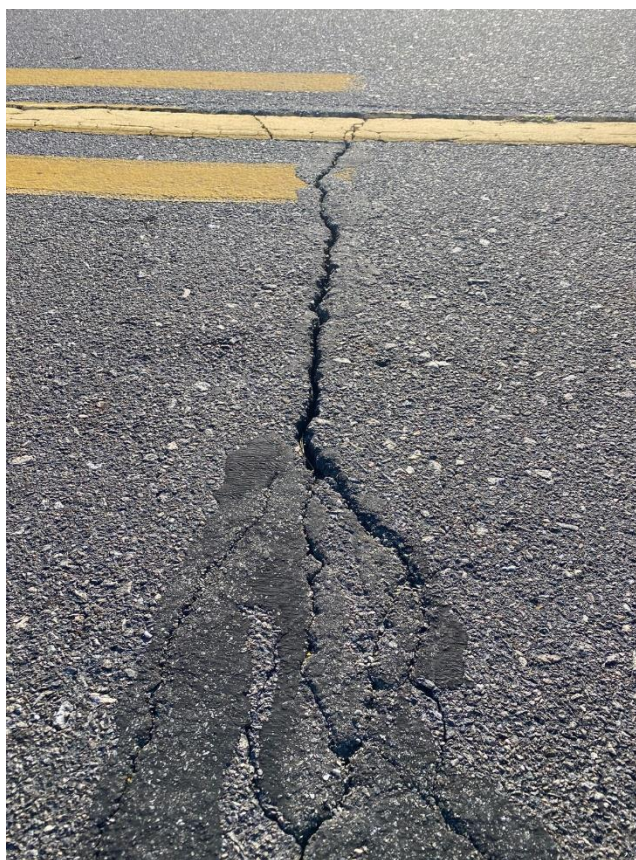
Figura 5 – Pista de *Taxiway Delta*

| ID | DESCRIÇÃO | ÁREA ESTIMADA (M²) | PADRÃO CONSTRUTIVO | ESTADO DE CONSERVAÇÃO | IDADE APARENTE | OBSERVAÇÕES |
|---|---|---|---|---|---|---|
| 10 - SBSV | Pista de Taxiway Delta | 4.158 | 2 | E | 16 | |

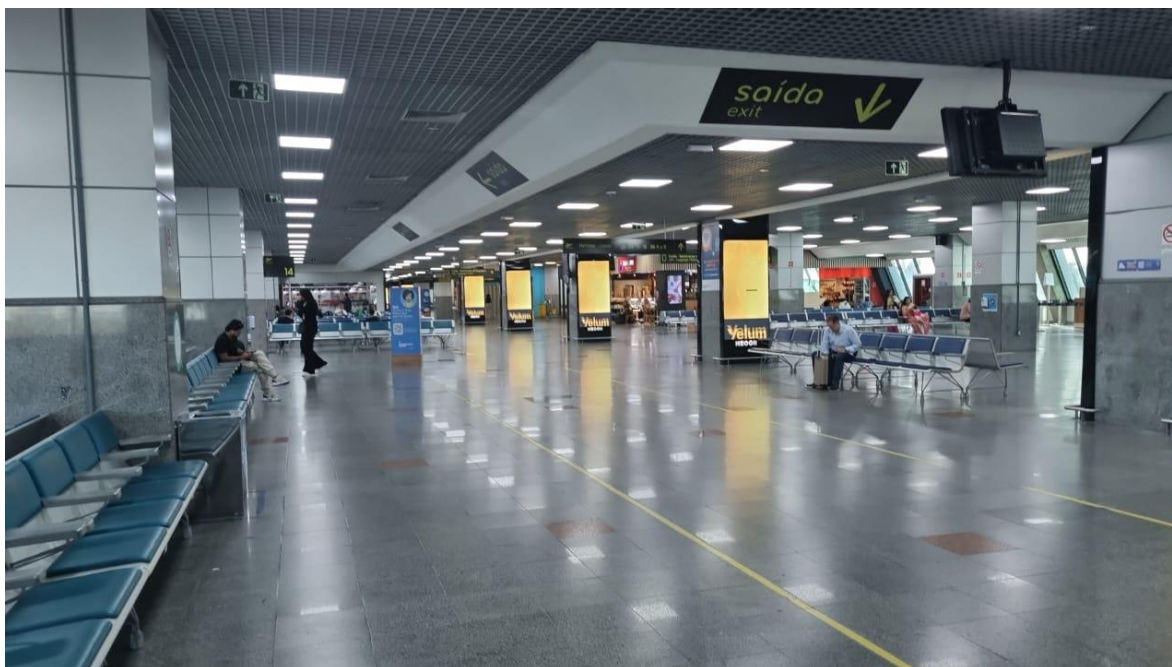
Figura 7 – Terminal de Passageiros

O Aeroporto Internacional de Salvador foi concedido no ano de 2017, sendo que o Terminal de Passageiros vem sofrendo reformas desde então. Internamente, o TPS apresenta diferentes níveis de estado de conservação. A área externa, que compreende a área de pista de pouso, *taxiways* e pátio de aeronaves, também possui idades aparentes variadas devido a revitalizações desenvolvidas pela concessionária. Essas estruturas, de forma geral, apresentam bom estado de conservação e padrão construtivo, sem disparidades técnicas a serem ressaltadas.

Durante a vistoria realizada, foi possível observar obras em andamento na área de Praça de Alimentação para revitalização. Essa obra não contava com alterações estruturais, mas sim com troca de revestimento de piso e alterações de padrões elétricos existentes.
